# **UNIVERSIDADE FEDERAL DO ABC**

## **Processamento e Análise de Falhas em Biomateriais - EN3326**

### **Estudos de caso: falhas em Biomateriais**

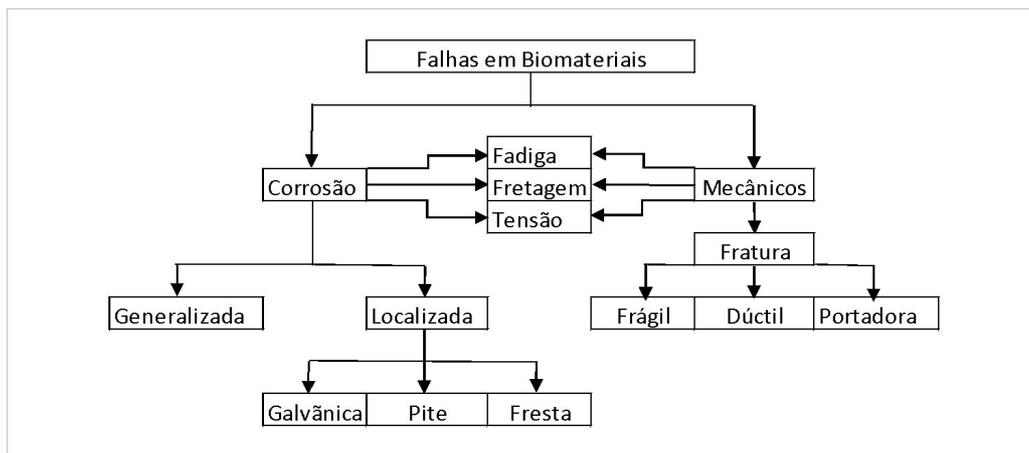
**Figura 1:** Fluxograma de falhas em biomateriais.

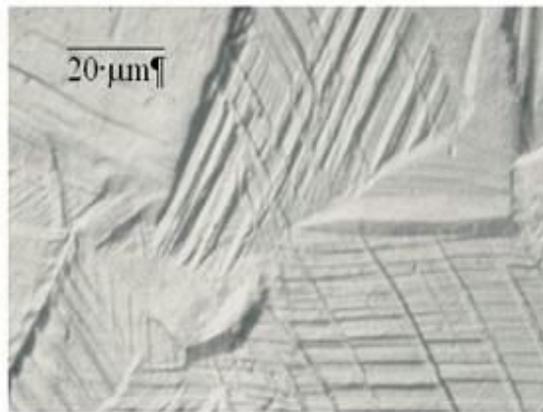
próteses das articulações colocadas em países desenvolvidos (quase sempre muito superior a 10 anos) e as próteses colocadas aqui no Brasil (inferior, na maior parte, aos 10 anos). Segundo o artigo, os fabricantes ignoram questões básicas das boas práticas de fabricação, como mostra a Figura 2, onde nota-se a qualidade inferior do material metálico utilizado na confecção do implante, porque segundo o artigo a quantidade de Cromo é menor que 9% no contorno de grão e esta deficiência propicia a maior facilidade a degradação da peça.

**Figura 2:** Micrografia da secção pólida e atacada com reagente Kalling da base da haste de um prótese coxofemoral de aço AISI316L. A análise por EDS mostra perda de cromo devido ao processo de fabricação (sensitização). Existe um alto risco de corrosão quando o Cr é menor que do que 9% nos contornos de grão

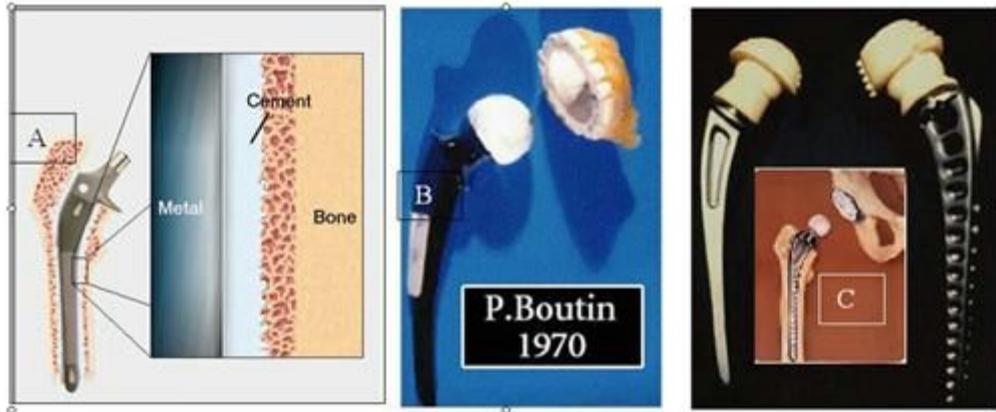
Também foram identificadas, segundo o artigo, causas possivelmente relacionadas à polimerização do PMMA durante o ato cirúrgico, o que acarretou uma elevação da temperatura e posterior perda da biofixação das próteses devido a morte celular na interface cimento/osso, observados o esquema de implantação de uma prótese cementada (Figura 3).

**Figura 3:** A) Esquema de colocação de uma prótese coxofemoral cementada. B) Design de uma prótese do início dos anos 70. C) Design de próteses contemporâneas com PE de alta densidade e/ou cerâmica com hastes vazadas.

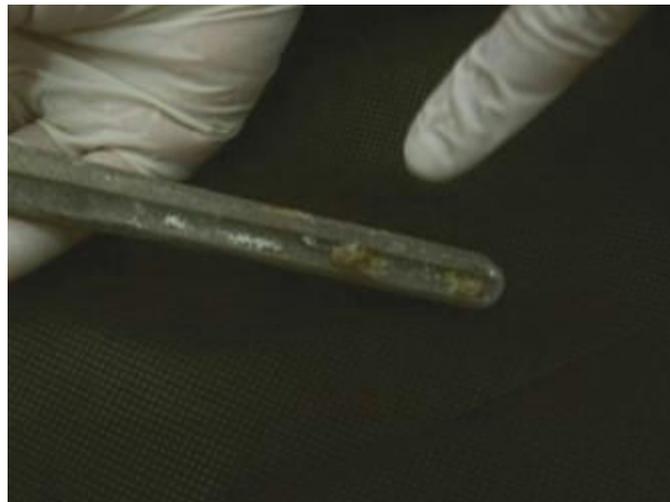
E a presença de resíduos de PMMA encontrados na haste de uma prótese danificada removida (Figura 4).

**Figura 4:** Aspecto da falha na interface cimento/osso. A fratura possivelmente teve início na base da haste e foi acelerada por corrosão (mecanismo triboquímico na zona de maior esforço).

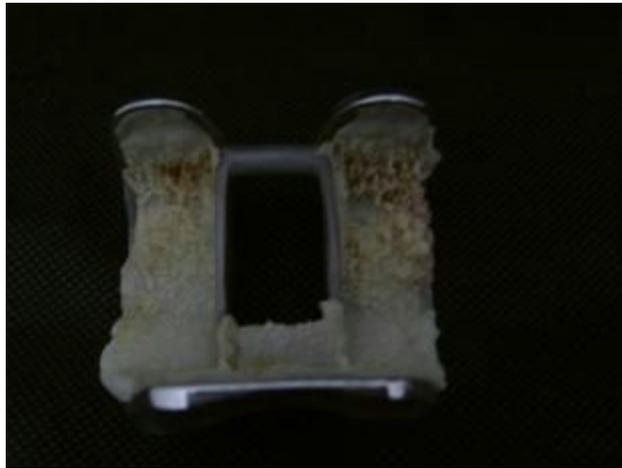
Percebe-se que nos resíduos deste polímero apresentam pontos escuros o que caracterizam pontos de infecção, observados na Figura 5, uma prótese de joelho a infecção está mais evidente. Estes pontos infeccionados podem ter propiciado e/ou acelerado a inutilização do implante.

**Figura 5:** Prótese joelho cimentada pontos escuros no PMMA possíveis focos de infecção por onde inicio o colapso das próteses

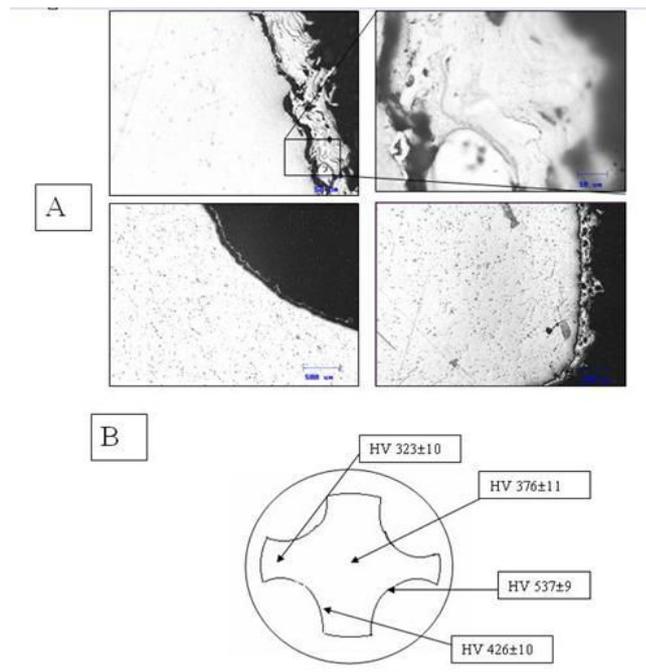
O artigo também apresentou os ensaios de dureza, o esquema da vista superior da amostra que foi embutida, e os resultados de dureza em pontos da superfície foram colocados na Figura 5. Os resultados de dureza mostram que o método de conformação gera tensões residuais que provavelmente tem relação com as perdas prematuras.

**Figura 6:** A) Micrografias de próteses coxofemorais de Ti6Al4V, onde se observa grande número de inclusões e uma corrosão superficial. B) No diagrama estão indicadas as microdurezas Vickers em regiões distintas das base das hastes

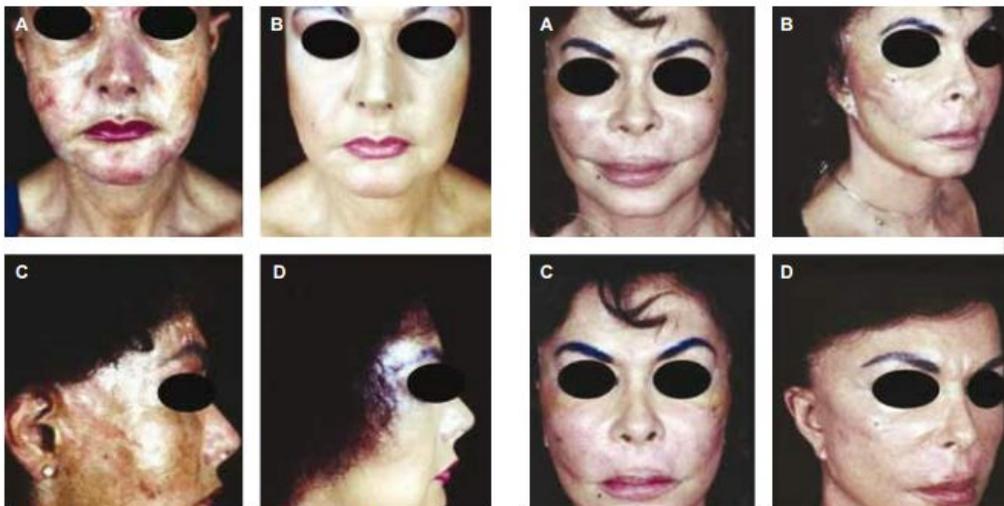
**Figura 7:** Casos clínicos de silicone líquido injetável. Nas imagens A e C, exemplos de sequelas deste preenchimento, como inflamações e siliconoma. Nas imagens B e D, após tratamento.

As inflamações foram as mais relatadas para este tipo de preenchimento, bem como deformações faciais implicando nas mímicas faciais.

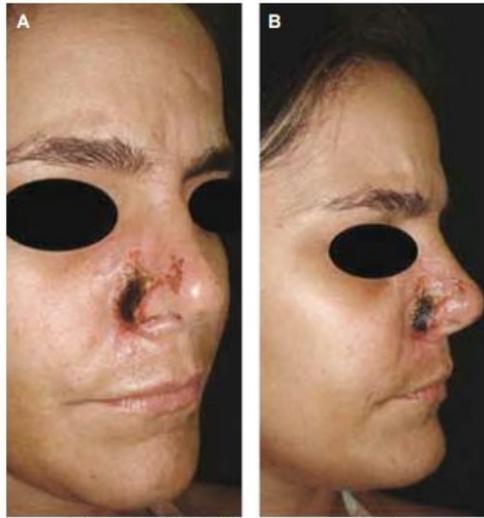
**Figura 8:** Caso de aplicação de PMMA com sequelas de preenchimento, como necrose tecidual.

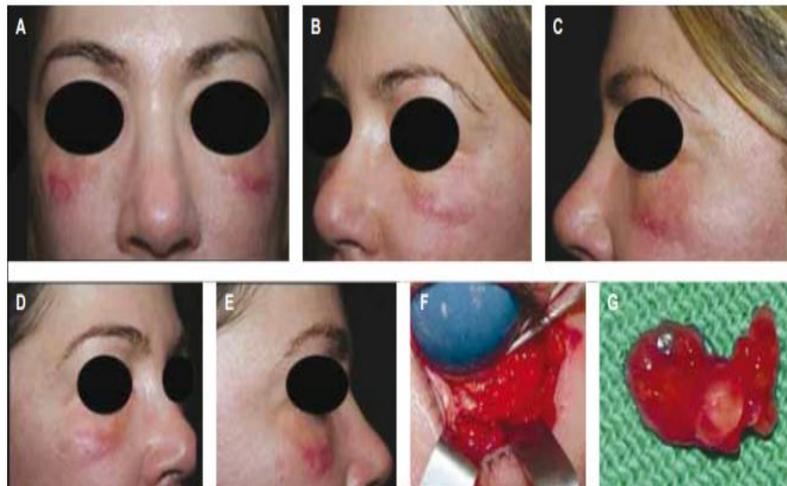
**Figura 9:** As imagens A,B,C,D,E são sobre as sequelas apresentadas por uso de materiais combinados apresentado sequelas como granuloma, edema e eritema. Nas imagens F e G a presença de acúmulo do preenchimento utilizado.
